# COMUNE DI PIEVE FISSIRAGA

## PEBA

### PIANO DI ELIMINAZIONE DELLE BARRIERE ARCHITETTONICHE

ALL.B\_SCHEDE DI ANALISI

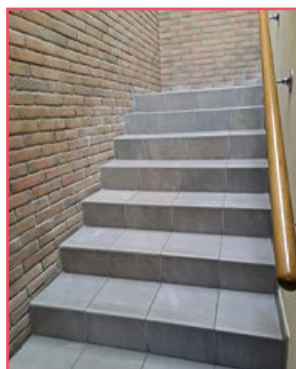
Il corpo scala non è dotato di **corrimano** su entrambi i lati. I **gradini** del corpo scale non sono dotati di fasce antiscivolo.

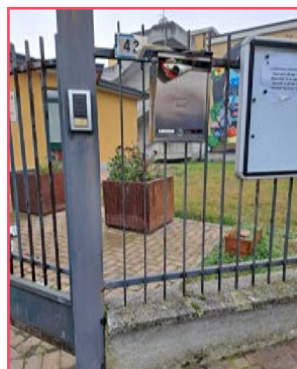
Il **citofono** è collocato a un'altezza da terra superiore a 130 cm. Non sono presenti segnaletori tattili e colorati per non vedenti e ipovedenti.

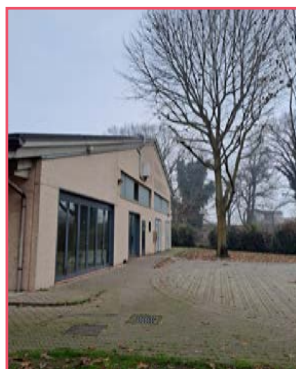
Non sono presenti **segnalatori tattili e colorati** per non vedenti e ipovedenti.

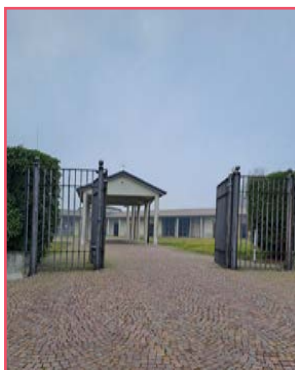
Non sono presenti **segnalatori tattili e colorati** per non vedenti e ipovedenti.

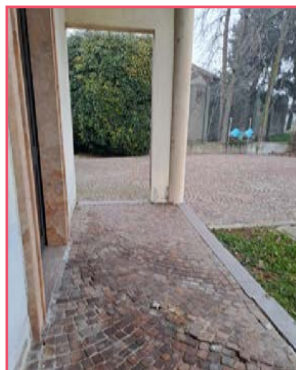
La pavimentazione è in alcuni punti **dissestata**.

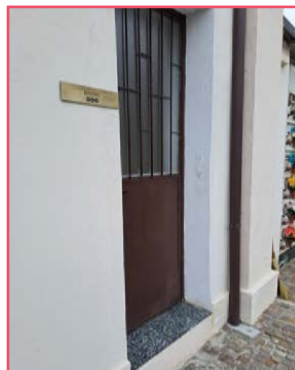
Il cimitero vecchio non è dotato di servizi igienici con **caratteristiche e dimensioni minime** tali da essere utilizzabili da utenti con disabilità.

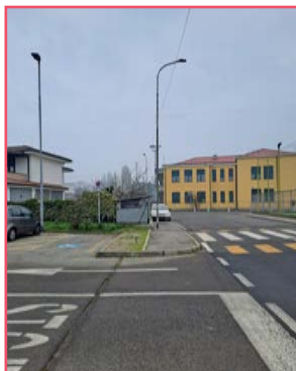
Non è segnalata la presenza di **parcheggi rosa** in prossimità dell'edificio.

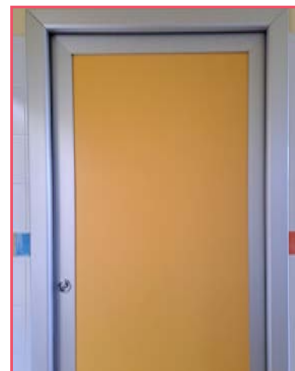
E' assente la **segnaletica** di individuazione del bagno per i disabili.

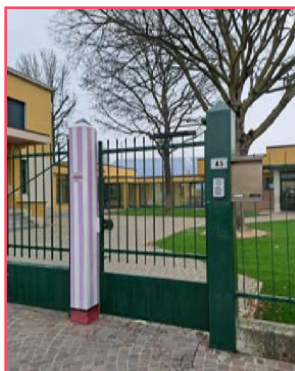
Il **citofono** è collocato a un'altezza da terra superiore a 130 cm. Non sono presenti **segnalatori tattili e colorati** per non vedenti e ipovedenti.

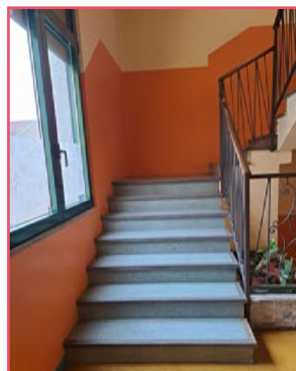
La struttura allo stato di fatto non è dotata di adeguati **sistemi per il raggiungimento dei vari livelli dell'edificio** anche da parte di persone con disabilità motorie.

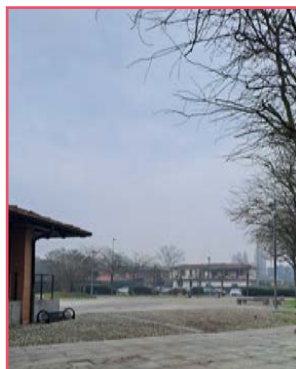
Non sono presenti **segnalatori tattili e colorati** per non vedenti e ipovedenti in corrispondenza dei percorsi esterni.

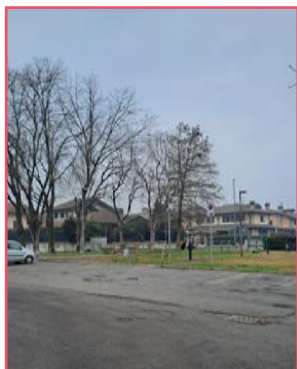
Non è segnalata la presenza di **parcheggi riservati** per persone con disabilità in prossimità del parco.

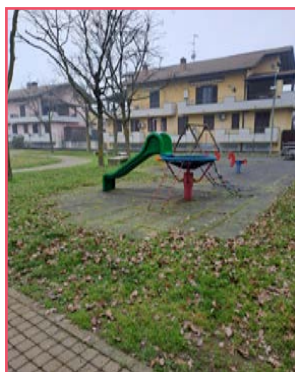
Non sono presenti **percorsi pavimentati di collegamento** tra il percorso pedonale e le piattaforme su cui sono presenti le attrezzature. Non sono presenti segnalatori tattili/collorati per ipovedenti e non vedenti.

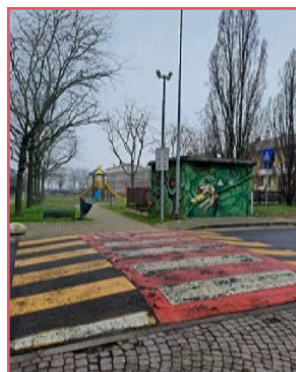
Gli attraversamenti non riportano **segnalatori tattili/colorati** per ipovedenti e non vedenti.

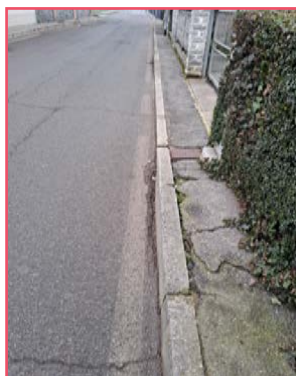
La finitura della pavimentazione è a tratti in **cattivo stato** e necessita di manutenzione in più punti. Il percorso pedonale risulta essere **eccessivamente stretto**.

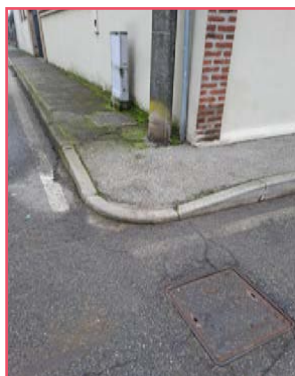
Sono presenti gradini non raccordati con il piano stradale o **piccoli gradini** lungo il percorso.

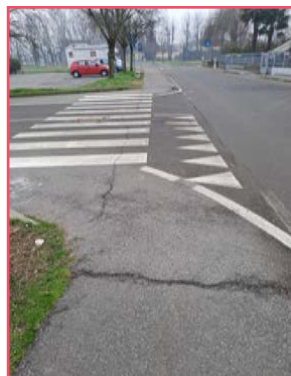
L'attraversamento non è opportunamente **segnalato** con cambi di colorazione della pavimentazione e segnali tattili per ipovedenti e non vedenti.

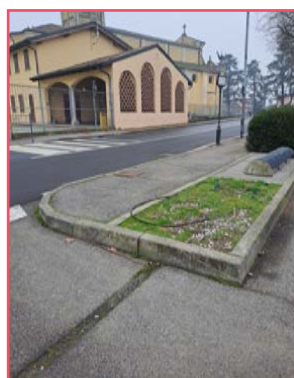
Sono presenti gradini non ricordati con il piano stradale o **piccoli gradini** lungo il percorso.

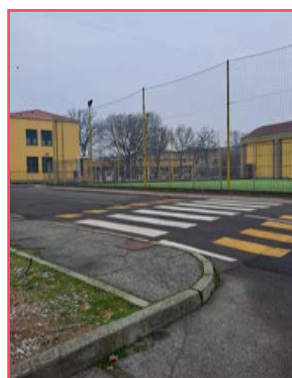
L'attraversamento non è opportunamente **segnalato** con cambi di colorazione della pavimentazione e segnali tattili per ipovedenti e non vedenti.
