# COMUNE DI PIEVE FISSIRAGA

## PEBA

### PIANO DI ELIMINAZIONE DELLE BARRIERE ARCHITETTONICHE

ALL.A\_RELAZIONE ILLUSTRATIVA

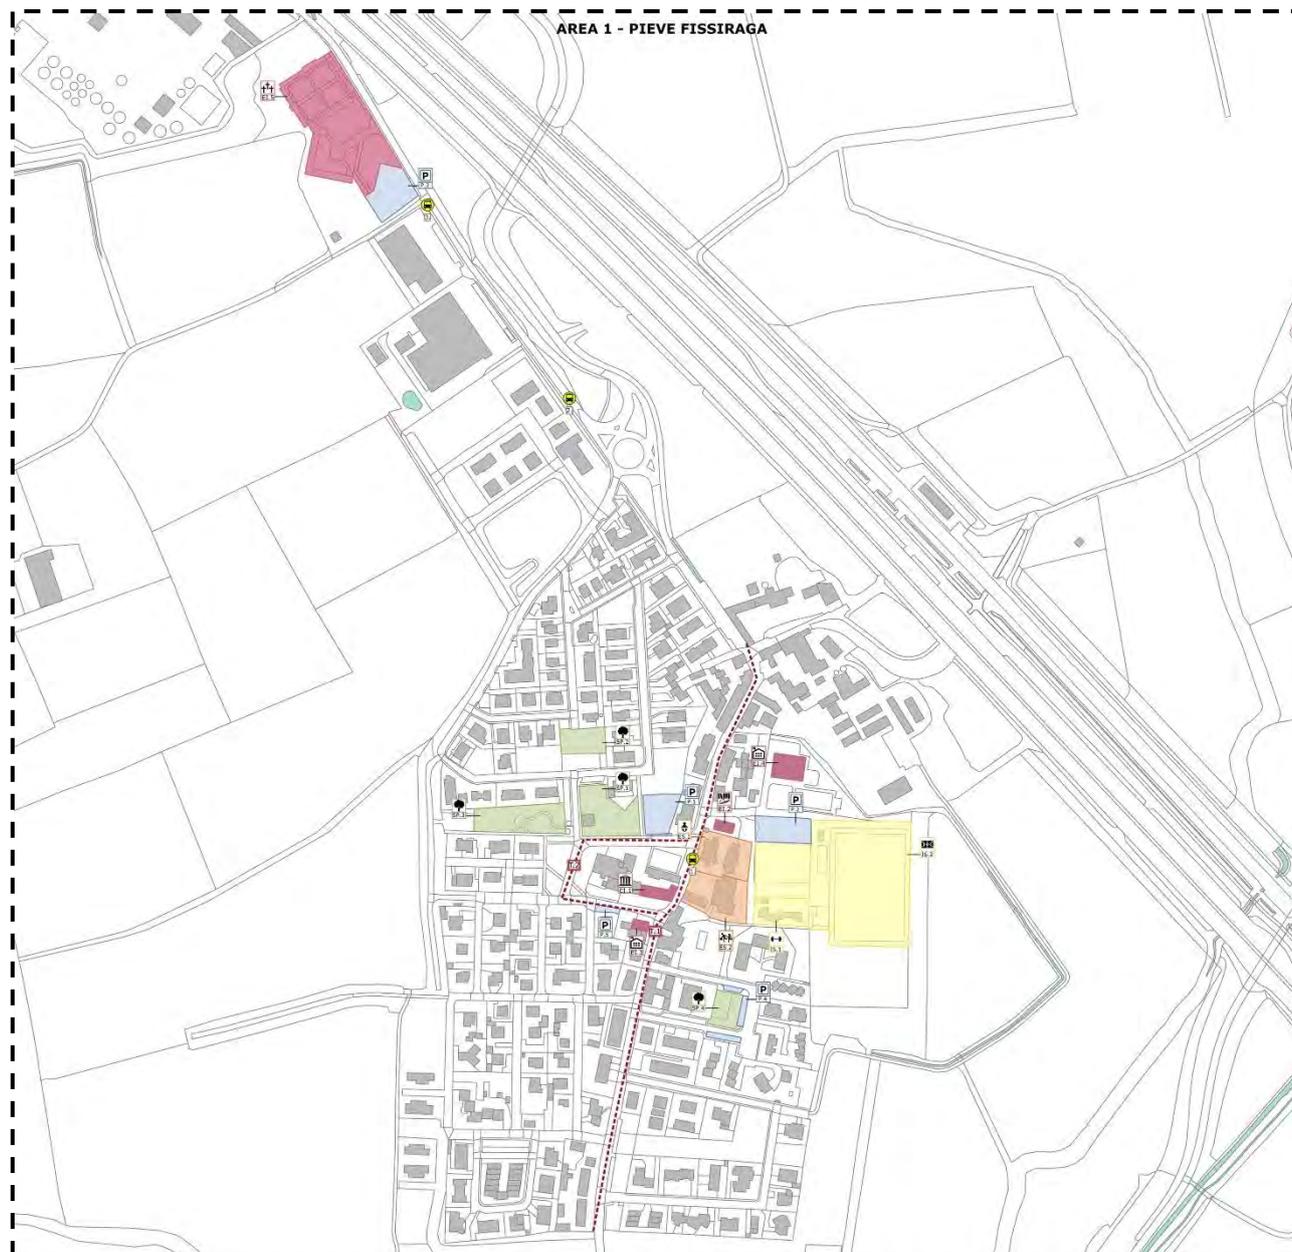
Figura 14 - Estratto Tav.01 - Inquadramento

Le aree mappate sono state riportate all'interno della tavola di inquadramento. Di seguito si riporta l'estratto relativo alla Tav.01 - Inquadramento.

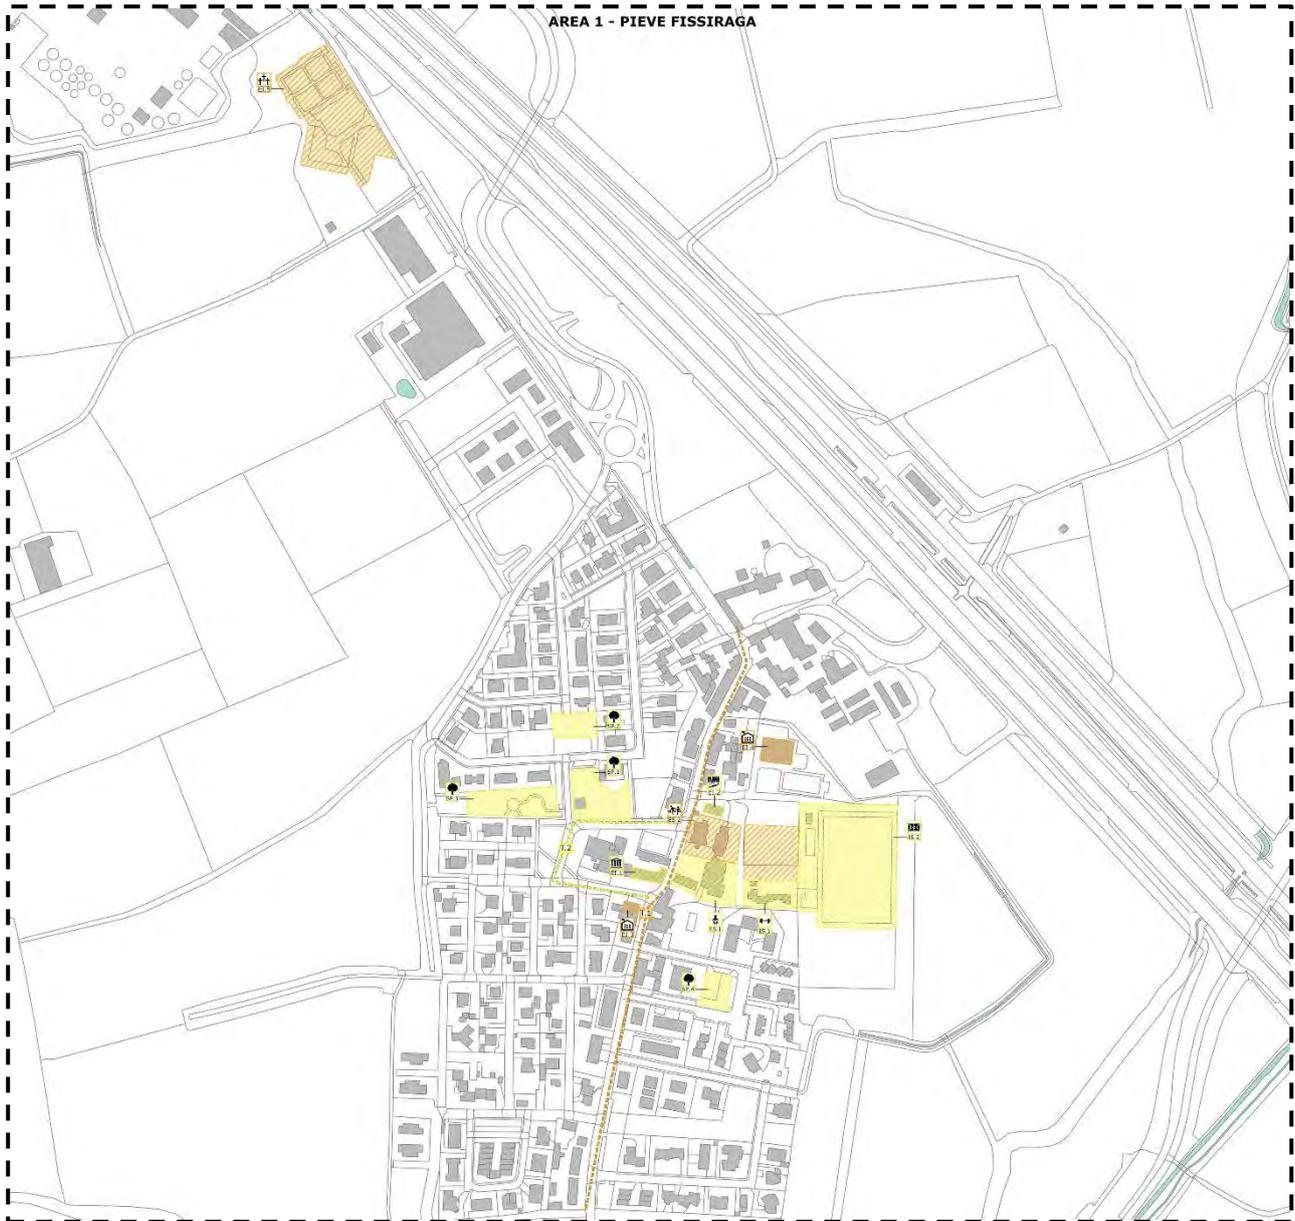
Figura 15 - Estratto Tav.02 - Livelli di accessibilità

A seguire si riporta l'estratto della tavola Tav.02, riassuntiva dei livelli di accessibilità all'interno del territorio comunale di Pieve Fissiraga:

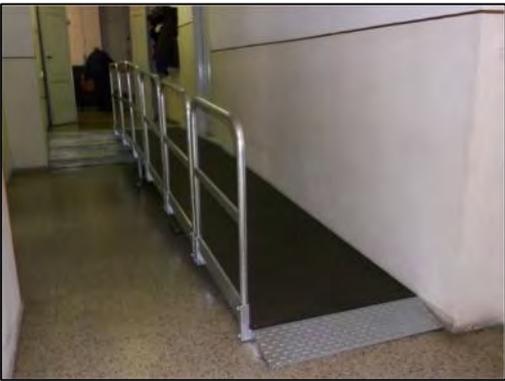
</div> <p style="text-align: center;"><i>Figura 16- Esempi di soluzioni progettuali di raccordo</i></p>

<b>Normativa di riferimento</b>	<ul style="list-style-type: none"> <li>• <u>D.P.R. 503/96</u> <ul style="list-style-type: none"> <li>○ Art. 15</li> <li>○ Art. 16 Art. 17</li> </ul> </li> <li>• <u>D.M. 236/89</u> <ul style="list-style-type: none"> <li>○ Art. 4.1.1</li> <li>○ Art. 4.1.9</li> <li>○ Art. 4.2.2</li> <li>○ Art. 4.3</li> <li>○ Art. 8.1.1</li> <li>○ Art. 8.1.9</li> <li>○ Art. 8.2.2</li> </ul> </li> </ul>
Criticità	Soluzione progettuale
<p><u>A) Mancanza di raccordo tra diversi livelli dell'edificio per presenza di gradini o errata pendenza della rampa</u></p>	<ul style="list-style-type: none"> <li>• I dislivelli causati da gradini sono risolvibili mediante rampe di raccordo, permanenti o removibili, caratterizzate da pendenza ottimale del 5%, e comunque non superiore all'8%</li> <li>• Si ricorda che l'inizio e la fine di tali rampe devono essere segnalati attraverso la posa a terra di pannelli recanti i codici tattili del sistema LVE (pannelli con codice d'"arresto")</li> </ul> <div style="text-align: center;">

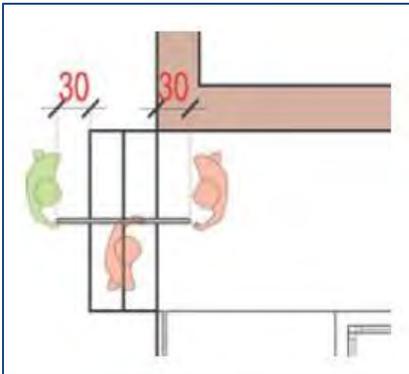
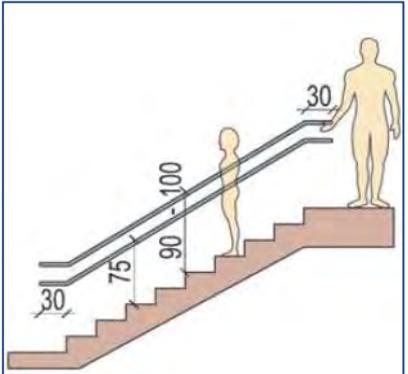
</div> <p style="text-align: center; font-size: small;">Figura 17 - Esempio di soluzione progettuale per l'installazione di corrimano su corpo scala Figura 18, Figura 19 e Figura 20 - Esempio di dettagli del corrimano</p> <div style="display: flex; justify-content: space-around;">

COLLEGAMENTI VERTICALI	
<p><b>Normativa di riferimento</b></p>	<ul style="list-style-type: none"> <li>• <u>D.P.R. 503/96</u> <ul style="list-style-type: none"> <li>○ Art. 7</li> <li>○ Art. 13</li> <li>○ Art. 15</li> </ul> </li> <li>• D.M. 236/89                             <ul style="list-style-type: none"> <li>○ Art. 4.1.10</li> <li>○ Art. 4.1.12</li> <li>○ Art. 8.1.10</li> <li>○ Art. 8.1.12</li> </ul> </li> </ul>
Criticità	Soluzione progettuale
<p><b>A) Scale con corrimano su un solo lato</b></p>	<ul style="list-style-type: none"> <li>• installare corrimano su entrambi i lati della scala o della rampa</li> <li>• il corrimano a due altezze 90-100 e 75 cm è un elemento di sicurezza per i bambini;</li> <li>• il corrimano deve essere prolungato 30 cm oltre la scala per migliorarne la presa</li> <li>• il corrimano collocato al centro, se la larghezza della scala lo consente, permette di scegliere con che mano ancorarsi</li> <li>• corrimano deve essere facilmente afferrabile, con diametro di 3-4 cm, con una distanza dalla parete di 4 cm e con mensole di sostegno fissate nella parte inferiore del corrimano</li> </ul> <div style="display: flex; justify-content: space-around;">

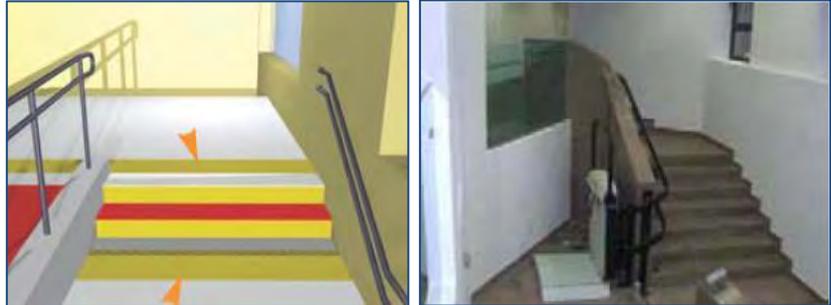
Figura 24 e Figura 25- Esempi di piattaforma elevatrice

La piattaforma elevatrice rappresenta la soluzione più efficace e pratica per superare i dislivelli in alternativa al servoscala.

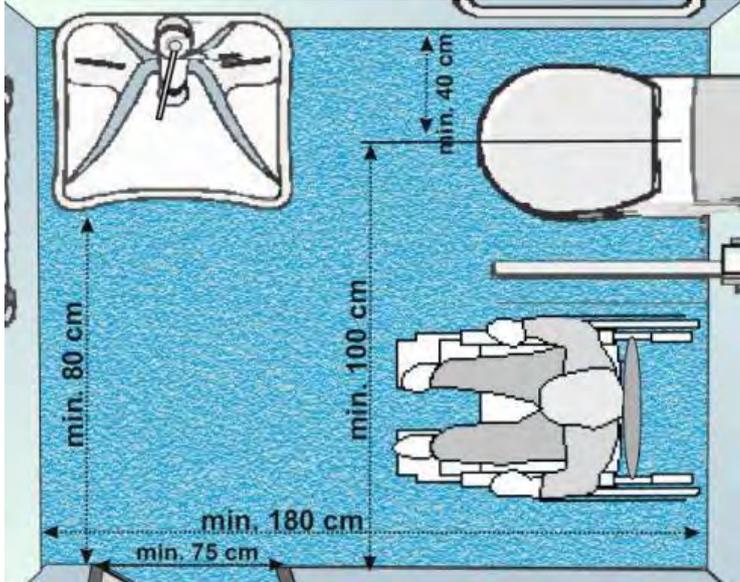
<p><i>Figura 31 - Corretta disposizione di un bagno per disabili</i></p>

<p><u>B) Mancata segnalazione dei servizi</u></p>	<p>corrimano in prossimità della tazza W.C., posto ad altezza di cm 80 dal calpestio, e di diametro cm 3 - 4; se fissato a parete deve essere posto a cm 5 dalla stessa.</p>	
<p><u>C) Inadeguatezza dei servizi igienici e mancata rispondenza alle normative</u></p>

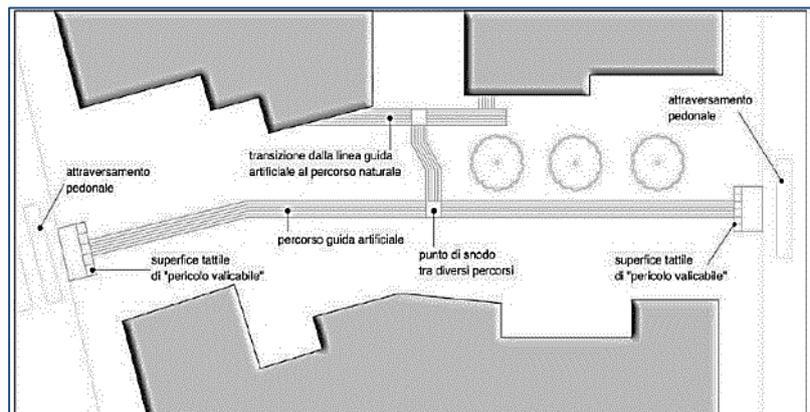
Figura 32 - Pianta di una generica situazione urbana

La segnaletica deve essere installata in modo che sia leggibile e devono essere predisposti anche dispositivi tattili

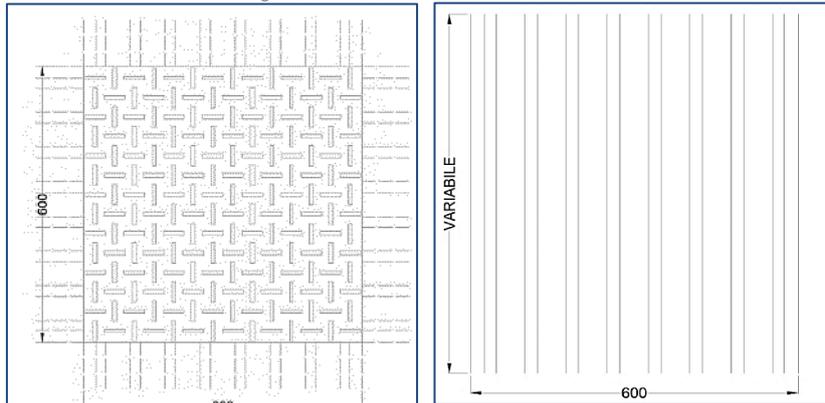
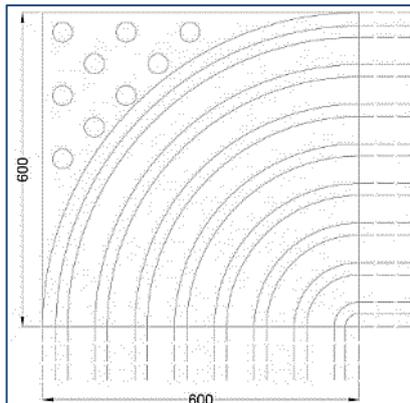
Figura 35- Indicazione di svolta a destra obbligatoria

Figura 36 - Indicazione di direzione rettilinea

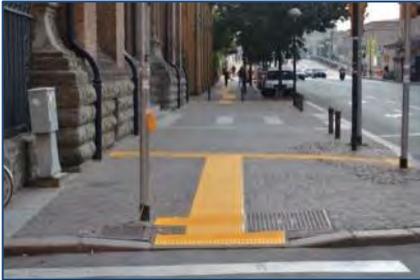
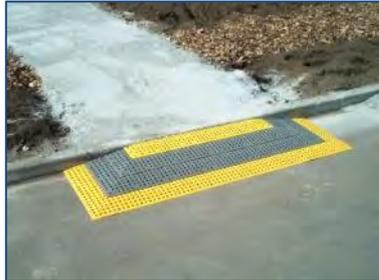
</div> <p style="text-align: center;"><i>Figura 43 - Esempi di soluzioni progettuali di raccordo</i></p>

RIMOZIONE DISLIVELLI	
<p><b>Normativa di riferimento</b></p>	<ul style="list-style-type: none"> <li>• <u>D.P.R. 503/96</u> <ul style="list-style-type: none"> <li>○ Art. 15</li> <li>○ Art. 16</li> </ul> </li> <li>• <u>D.M. 236/89</u> <ul style="list-style-type: none"> <li>○ Art. 4.1.2</li> <li>○ Art. 4.2.3</li> <li>○ Art. 8.1.2</li> </ul> </li> </ul>
Criticità	Soluzione progettuale
<p><u>Mancanza di raccordo tra piano stradale e marciapiede in corrispondenza degli attraversamenti e dei parcheggi, gradini senza rampa lungo i percorsi</u></p>	<ul style="list-style-type: none"> <li>• I dislivelli causati da gradini sono risolvibili mediante rampe di raccordo, permanenti o removibili, caratterizzate da pendenza ottimale del 5%, e comunque non superiore all'8%</li> <li>• Si ricorda che l'inizio e la fine di tali rampe devono essere segnalati attraverso la posa a terra di pannelli recanti i codici tattili del sistema LVE (pannelli con codice d'"arresto")</li> </ul> <div style="display: flex; justify-content: space-around; align-items: center;">

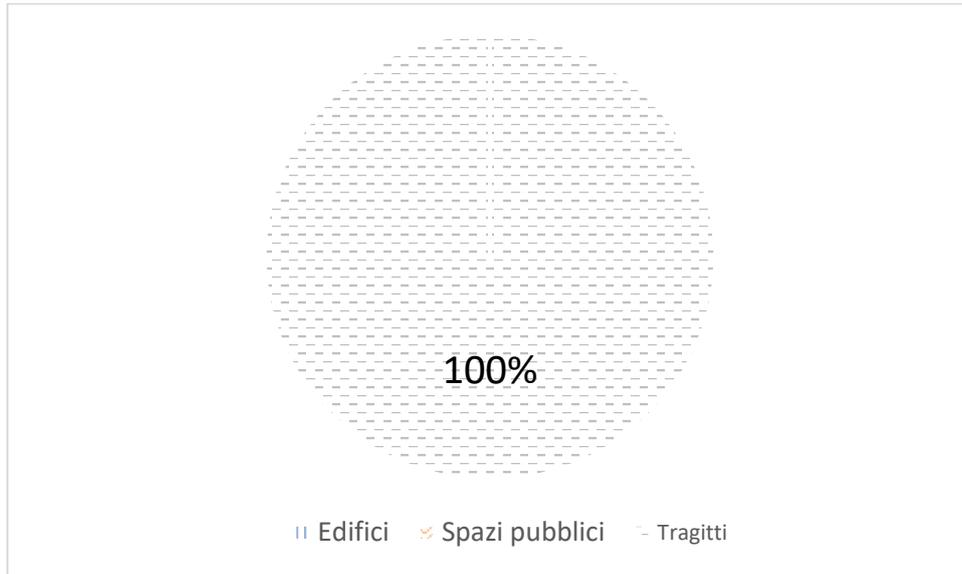
Grafico 8 - Categorie di spazi interessati da interventi di rimozione dislivelli

Di seguito si riporta il grafico relativo a edifici, spazi pubblici e tragitti interessati da interventi di rimozione dei dislivelli:

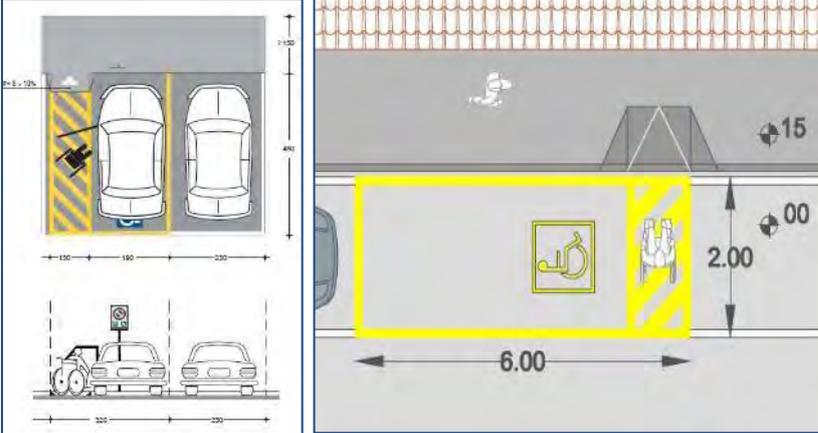
P	PARCHEGGIO DISABILI	
<p>Normativa di riferimento</p>	<ul style="list-style-type: none"> <li>• <u>D.P.R. 503/96</u> <ul style="list-style-type: none"> <li>○ Art. 10</li> <li>○ Art. 16</li> </ul> </li> <li>• <u>D.M. 236/89</u> <ul style="list-style-type: none"> <li>○ Art. 4.2.3</li> </ul> </li> <li>• <u>D.L. 285/92</u> <ul style="list-style-type: none"> <li>○ Art. 40</li> <li>○ Art. 149 del regolamento di attuazione</li> </ul> </li> </ul>	
Criticità	Soluzione progettuale	
<p>A) <u>Mancanza di parcheggi riservati</u></p>	<p>Creazione di stalli auto destinati alle persone con disabilità oppure di parcheggi rosa in prossimità degli accessi agli edifici di interesse e ai luoghi pubblici, adeguatamente dimensionati e dotati di segnaletica verticale e orizzontale conforme alla normativa vigente</p>

<p style="text-align: center;"><i>Figura 44 - Soluzione progettuale per realizzazione stalli auto per disabili</i></p> <p>Creazione di stalli auto destinati alle donne in stato di gravidanza o di genitori con un bambino di età non superiore a due anni, da individuare con il relativo pittogramma sulla segnaletica verticale e orizzontale. La striscia di delimitazione dello stallo rosa, come quella di tutti gli altri stalli riservati, deve essere di colore giallo.</p>

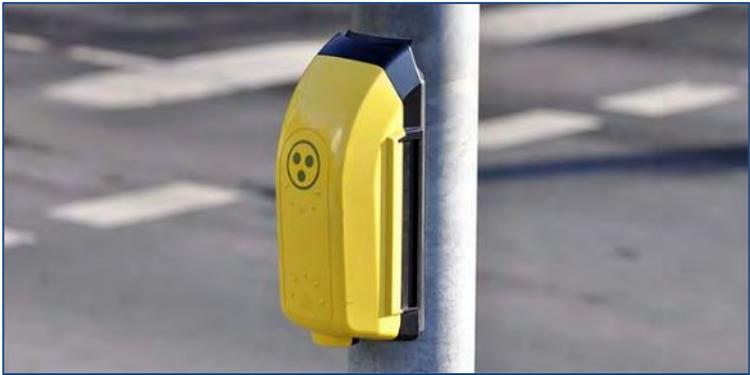
<b>ATTRAVERSAMENTI PEDONALI</b>	
<b>Normativa di riferimento</b>	<ul style="list-style-type: none"> <li>• <u>D.P.R. 503/96</u> <ul style="list-style-type: none"> <li>○ Art. 6</li> </ul> </li> <li>• <u>D.M. 236/89</u> <ul style="list-style-type: none"> <li>○ Art. 4</li> </ul> </li> </ul>
<b>Criticità</b>	<b>Soluzione progettuale</b>
<b>A) Mancanza di segnalazione semaforica di qualsiasi tipologia</b>	<ul style="list-style-type: none"> <li>• Installazione di nuovi impianti semaforici, laddove non presenti, muniti di segnalazione acustica</li> </ul> <div style="text-align: center;">

<p><i>Figura 46 - Esempio di segnalazione acustica su semafori</i></p> </div>
<b>B) Attraversamento non adeguatamente segnalati agli utenti ipovedenti</b>	<ul style="list-style-type: none"> <li>• Posa di pannelli tattili recanti i codici del sistema LVE per la segnalazione di arresto</li> </ul> <div style="text-align: center;">

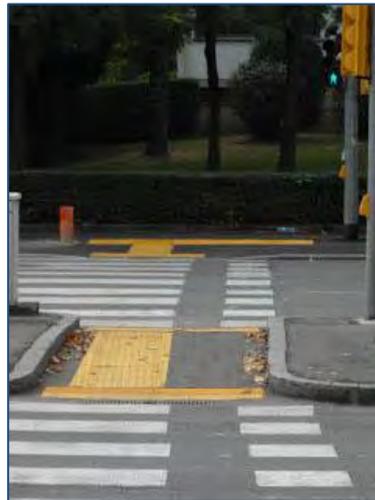
Figura 48 - Esempio di attraversamento pedonale

- Realizzazione segnaletica orizzontale secondo il Codice della Strada
- Raccordo del marciapiede al piano stradale, mediante rampa con pendenza ottimale 5%
- Installazione impianto semaforico munito di segnalazione acustica
- Posa di pannelli tattili recanti i codici del sistema LVE per la segnalazione di arresto

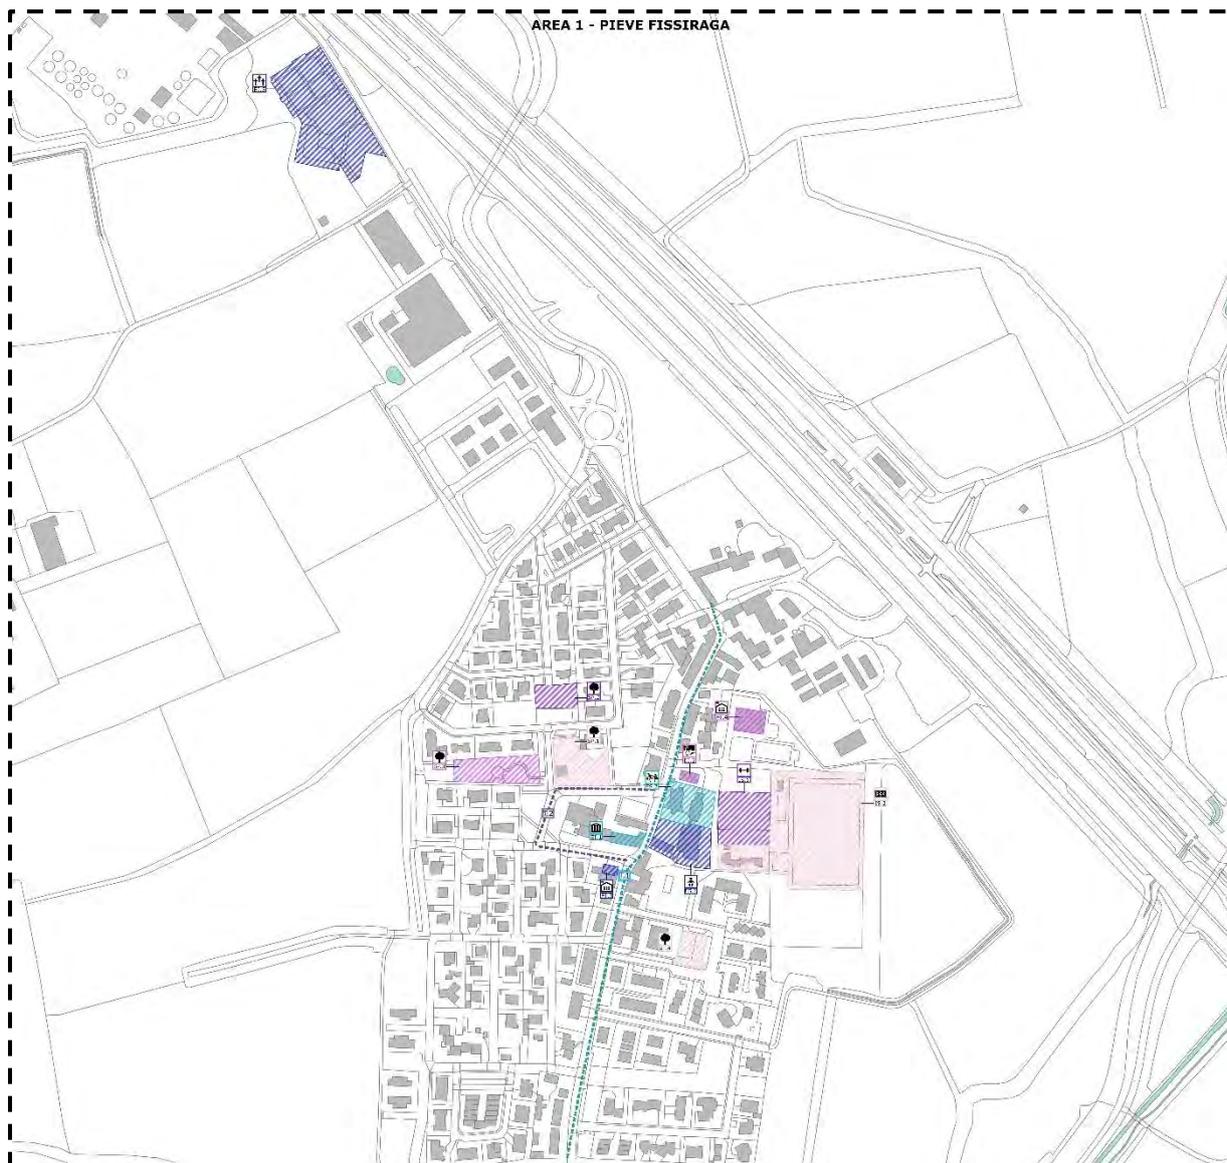
Figura 43- Estratto Tav.03 - Soluzioni progettuali e programmazione degli interventi

Di seguito si riporta la tavola riassuntiva della programmazione degli interventi del Comune di Pieve Fissiraga, l'estratto è relativo alla Tav. 03 – “Programmazione degli interventi”:
