# COMUNE DI PIEVE FISSIRAGA

## PEBA

### PIANO DI ELIMINAZIONE DELLE BARRIERE ARCHITETTONICHE

ALL.B\_SCHEDE DI ANALISI

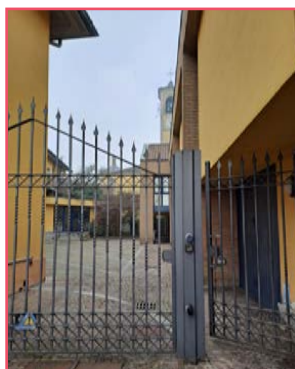
Accesso

Il **citofono** è collocato a un'altezza da terra superiore a 130 cm. Non sono presenti **mappe tattili o plastici** per agevolare l'orientamento ai disabili sensoriali.

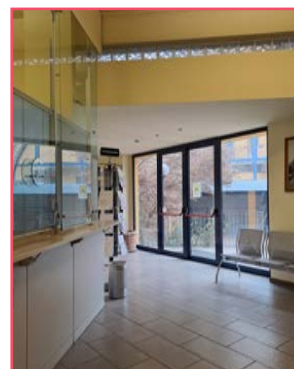
Percorsi interni

L'altezza dello **sportello** non permette la piena fruibilità da parte di persone in sedia a ruote o di bassa statura.

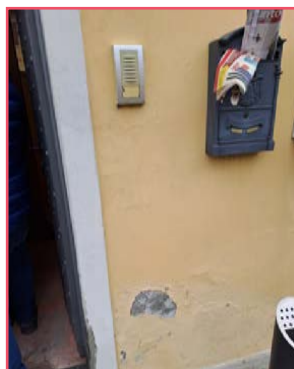
### Accesso

Il **citofono** è collocato a un'altezza da terra superiore a 130 cm. Non sono presenti **segnalatori tattili e colorati** per non vedenti e ipovedenti.

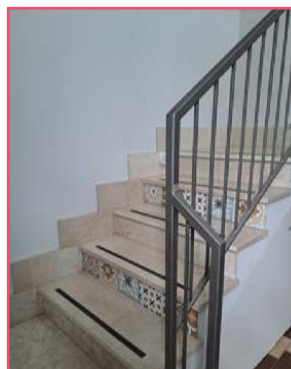
### Collegamenti verticali

Il corpo scala non è dotato di **corrimano** su entrambi i lati.

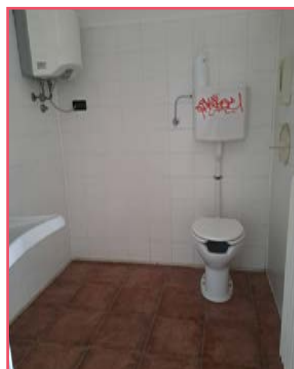
### Servizi igienici

Sono assenti **maniglioni e corrimano** in vicinanza degli apparecchi con posizione e caratteristiche adeguate.

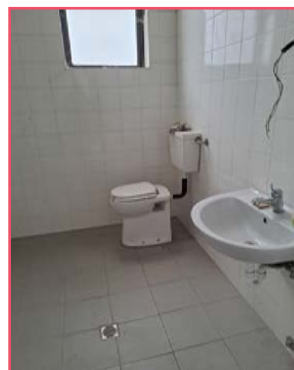
Servizi igienici

I bagni del cimitero nuovo sono privi di **maniglioni e corrimano**.

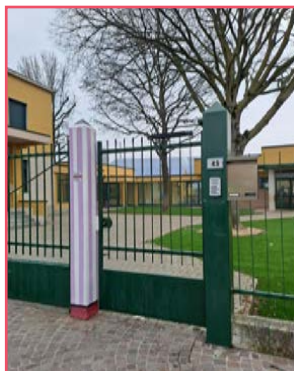
Accesso

Il **citofono** è collocato a un'altezza da terra superiore a 130 cm. Non sono presenti segnaletori tattili e colorati per non vedenti e ipovedenti.

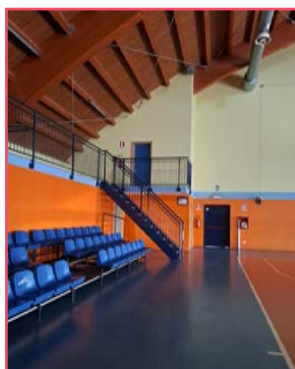
### Collegamenti verticali

Alcuni ambienti interni sono **inaccessibili** a persone con disabilità in quanto raggiungibili solo tramite il superamento di gradini.

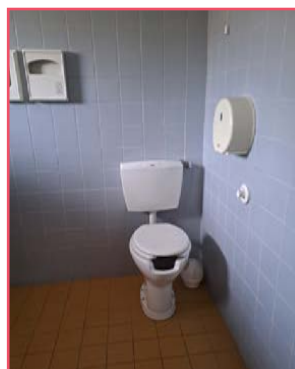
### Servizi igienici

I servizi igienici sono privi di **maniglioni e corrimano**.

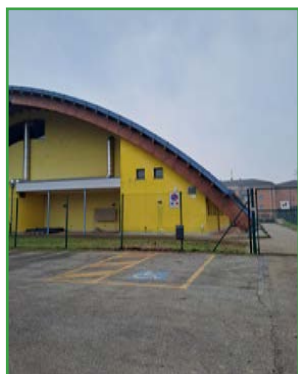
### Parcheggi

Sono presenti **parcheggi riservati** per persone con disabilità in prossimità dell'edificio.

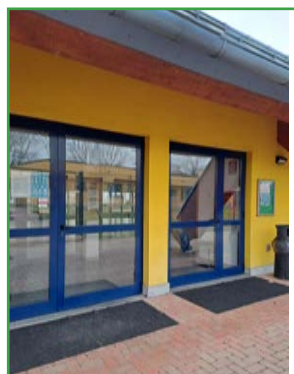
### Accesso

L'**accesso** dell'edificio è pianare all'esterno. La finitura della pavimentazione dei percorsi pedonali esterni è in **buono stato**.

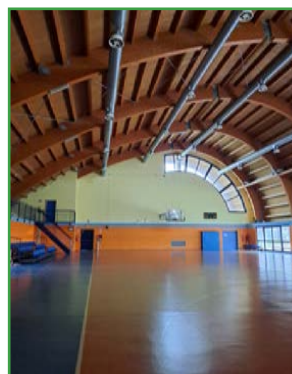
### Percorsi interni

Gli spazi sono sufficientemente ampi, privi di ostacoli e luminosi. I percorsi mantengono una larghezza minima di 90 cm.

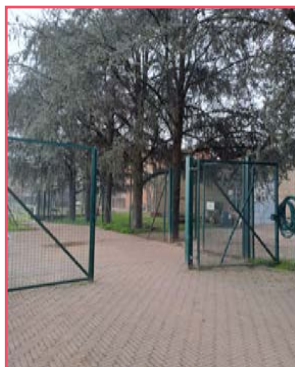
Accesso

Non sono presenti **segnalatori tattili e colorati** per non vedenti e ipovedenti in corrispondenza dei percorsi esterni.

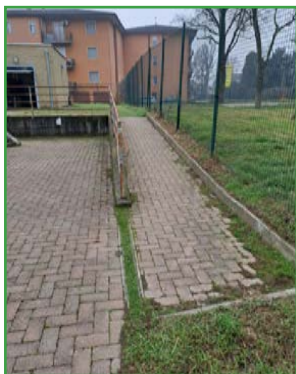
Accesso

L'**accesso** al centro è complanare all'esterno. Il percorso è privo di **elementi che sporgono** dalla quota del pavimento più di 2,50 cm.

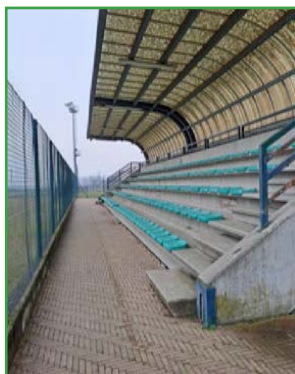
Percorsi interni

Gli **spazi interni** sono sufficientemente ampi, privi di ostacoli e luminosi. E' presente uno **spazio tra gli spalti e il campo** che consente alle persone impossibilitate a superare i gradini di assistere alla partita.

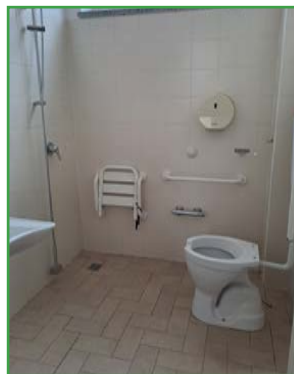
Servizi igienici

La struttura è dotata di servizi igienici con caratteristiche e dimensioni minime tali da essere utilizzabili anche da persone con disabilità.

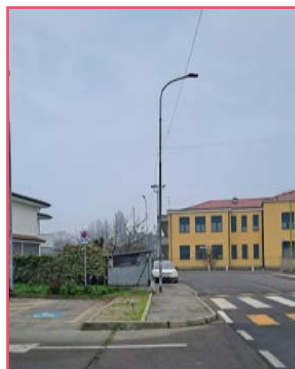
Attraversamento

Gli attraversamenti non riportano **segnalatori tattili/colorati** per ipovedenti o non vedenti.

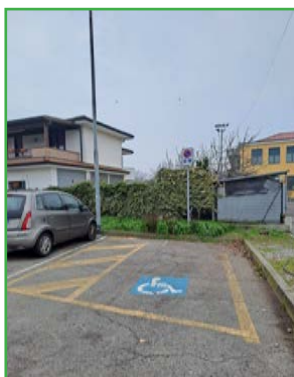
Parcheggi

Sono presenti **parcheggi** riservati a persone con disabilità in corrispondenza dell'ingresso.

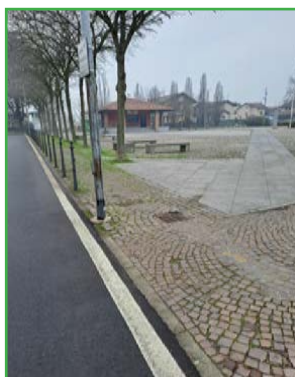
Accesso

L'accesso al parco non presenta **dislivelli**.

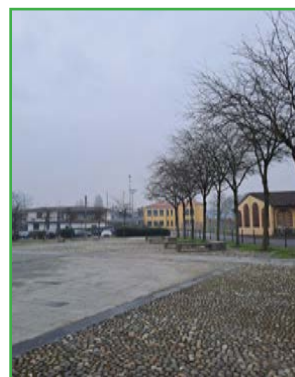
Percorsi

Il percorso è **privo di elementi sporgenti** dal piano di calpestio più di 2 cm. Il percorso risulta essere sufficientemente illuminato.

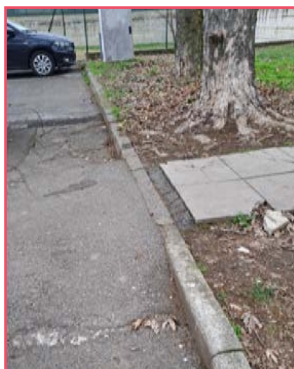
Accesso

La **pavimentazione** in corrispondenza della rampa di accesso al parco è **sconnessa**.

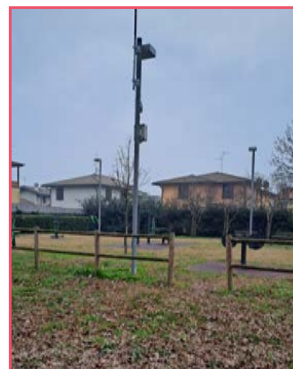
Percorsi

Non sono presenti **percorsi pavimentati di collegamento** tra il percorso pedonale e le piattaforme su cui sono presenti le attrezzature.

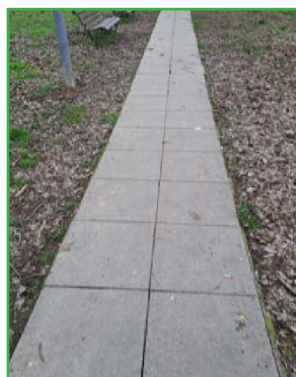
Percorsi

Il percorso pedonale mantiene una larghezza minima di 90 cm lungo tutto il tragitto. L'arredo è posto in modo da non ridurre il passaggio netto a meno di 90 cm.

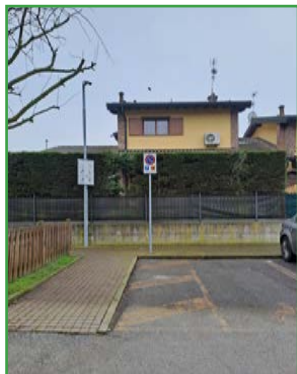
Parcheggi

Sono presenti **parcheggi riservati** per persone con disabilità in prossimità del parco.

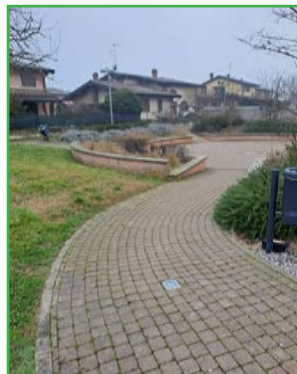
Accesso

Il dislivello del marciapiede esterno al parco presenta una **rampa di raccordo** con il piano stradale.

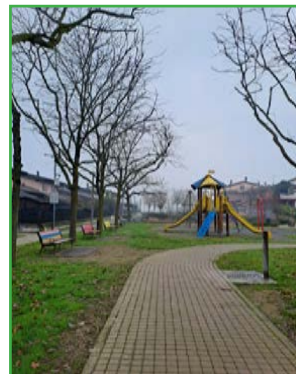
Percorsi

Il percorso pedonale è in piano e non presenta **dislivelli**. L'arredo è posto in modo da non ridurre il passaggio netto a meno di 90 cm.

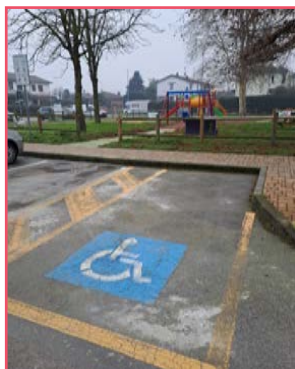
### Parcheggi

Un parcheggio per disabili presente in corrispondenza dell'ingresso non presenta la **segnaletica verticale** adeguata.

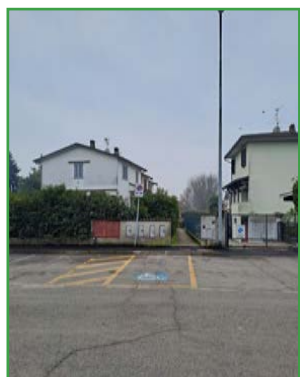
### Parcheggi

Sono presenti **parcheggi riservati** per persone con disabilità in prossimità del parco.

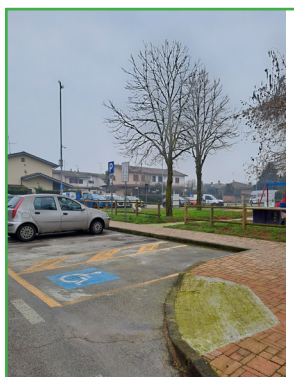
### Accesso

Il dislivello del marciapiede esterno al parco presenta una **rampa di raccordo** con il piano stradale.

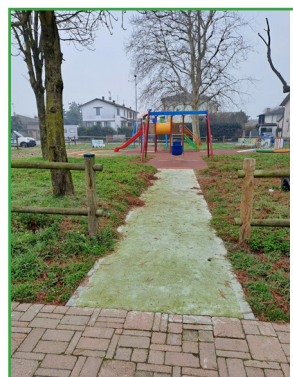
### Percorsi

Il percorso pedonale è in piano e **non presenta dislivelli**. La superficie della pavimentazione è in **buono stato** e priva di sconnessioni.
